PARKBAU 2015/1

Réhabilitation de l'Alleegarage à Weiden i.d.O.

Prestations exécutées

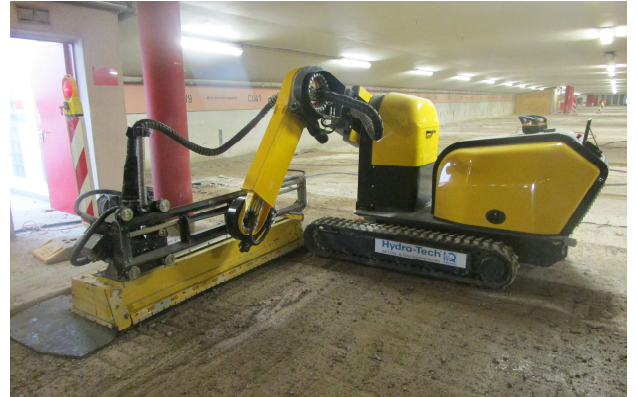
L'Alleegarage a été construite en l'année 1987 en tranchée couverte. Du fait qu'une protection de la surface n'a pas été prévue, une corrosion par les cristaux anti-gel s'est produite peu de temps après son achèvement. Une première réhabilitation partielle en 2005 n'a pas réussi. Le niveau de la dalle au dessus du deuxième sous-sol a du être interdit dans sa totalité à la circulation.

Grâce à un procédé d'hydro-jetting le béton imbibé de chlorure est enlevé. (Foto: AMP)

Dans le cadre de la réhabilitation actuelle, la dalle au dessus du deuxième sous-sol a du être partiellement démolie et reconstruite sur la base de l'Eurocode 2. La dalle a été rendu étanche par un film liquide et une couche de protection et une couche d'usure en asphalte liquide.

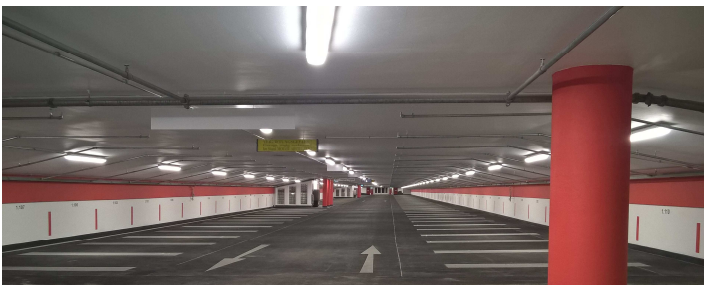
Niveau de Parking 1 après la réhabilitation (Foto: AMP)

La dalle flottante a été recouverte après la réhabilitation du béton avec un système de protection pour surfaces en OS8.

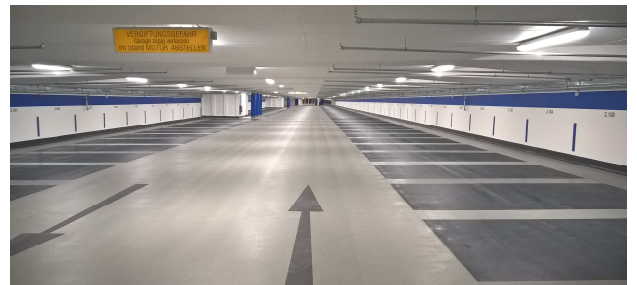
Niveau de Parking 2 après la réhabilitation (Foto: AMP)
